## **1. Beantwortung von Rückfragen innerhalb der Bewerbungsphase zur Konzeptvergabe Grenzbachareal 21.11.2025**

# Gebäudeanalyse

## Konstanz „Grenzbachareal“

## 21. E – Beschreibung der bautechnischen Missstände

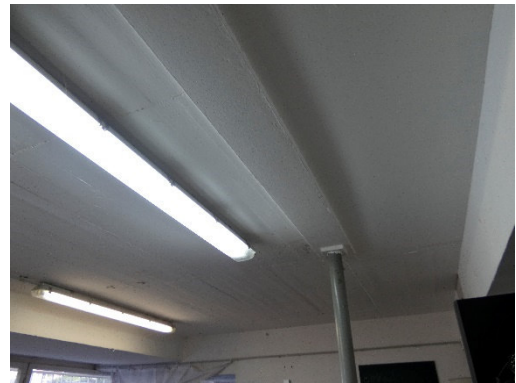
Die Geschossdecken wurden, dem Baualter entsprechend, in Massivbauweise erstellt. Die Decken sind augenscheinlich in einem guten Zustand. Der genaue Aufbau und Zustand der Geschossdecken ist nicht bekannt. Wie im Gebäude D sind hier Stahlunterzüge und Rundrohrstützen für die Lastabtragung der Decke vorhanden.

Augenscheinlich weisen die Geschossdecken in diesem Gebäude die gleichen Charakteristika auf wie im Gebäude D.

Abbildung 79 – Decken mit Stahlunterzug und Rundrohrstützen

Es ist dringend zu überprüfen, welche Belastbarkeit die Decken aufweisen.

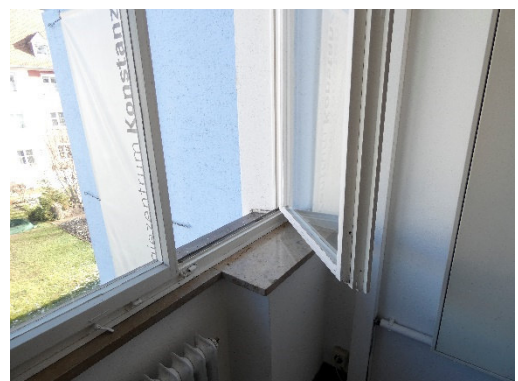
Im Gebäude sind derzeit vorwiegend Holzverbundfenster aus dem Gebäudebaujahr (1956) vorhanden.

Diese weisen folgende Schäden auf:

- > stark verwitterte Oberflächen,
- > Teile der Fensterrahmen / -flügel sind morsch,
- > defekte Mechanik.

Es besteht dringender Erneuerungsbedarf.

Abbildung 80 – Geb. E, Holz-Verbundfenster

Im Zuge einer Sanierung müssen die vorhandenen Fenster gegen neue, moderne, mindestens 2-fach wärmeschutzverglaste Fenster ausgetauscht werden.

Wenn ein WDVS angebracht wird, dann sollten die Fenster, um sogenannte Schießscharten zu vermeiden, nach vorne mit der Außenwand bündig eingebaut werden.

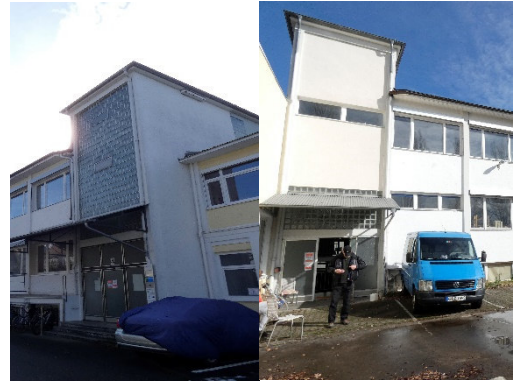
Die Haupteingangstüren sind große Aluminium-Türelemente mit einer einfachen Drahtglasfüllung

Die Türelemente weisen folgende Mängel auf:

- > fehlende Dichtungen,
- > keine thermische Trennung der Profile,
- > unzureichender Wärme-, Schall- und Einbruchsschutz.

Abbildung 81 – Geb. E, Hauseingang Nordost- und Südwestseite

Es besteht dringender Erneuerungsbedarf. Im Zuge einer Sanierung müssen die Hauseingangstürelemente und die Eingangstür in der Durchfahrt gegen neue, moderne Hauseingangstürelemente ausgetauscht werden. Der Durchgang von Gebäude C2 zu Gebäude E muss als Brandabschnitt ausgeführt werden.

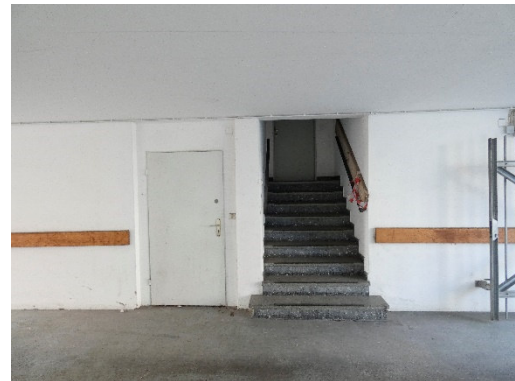
Des Weiteren gibt es noch einen Zugang in der Durchfahrt.

Die Tür weist folgende Mängel auf:

- > fehlende Dichtungen,
- > unzureichender Wärme-, Schall- und Einbruchsschutz.

Abbildung 82 – Geb. E, Zugang Durchfahrt

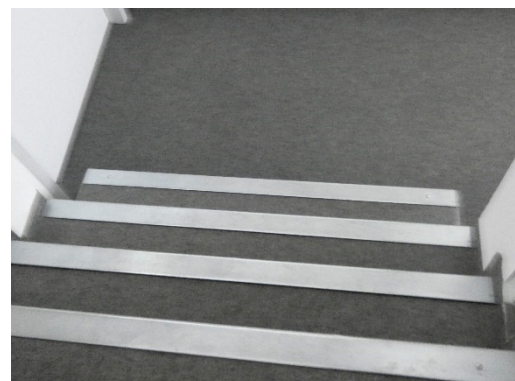
Zugang über das OG des Gebäudes C2.

Der Zugang weist folgende Mängel auf:

- > nicht barrierefrei,
- > fehlende Brandschutztür zwischen den Brandabschnitten.

Abbildung 83 – Geb. E, Durchgang Geb. C2 zu Geb. E

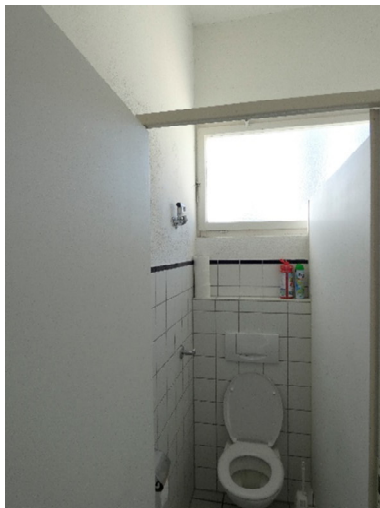
Abbildung 85 – Geb. E, WC im Treppenhaustrum

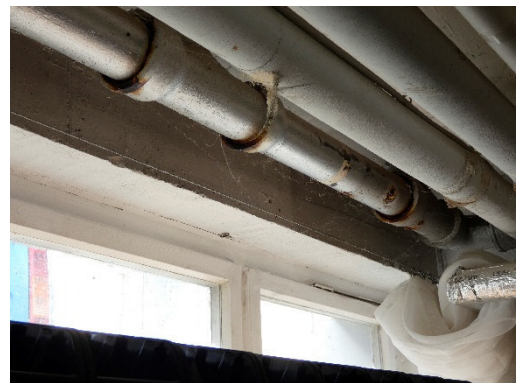
Die Wasser- und Abwasserleitungen im Gebäude sind vorwiegend aus dem Gebäudebaujahr 1970 und augenscheinlich in einem mäßigen bis schlechten Zustand. Sie weisen folgende Mängel bzw. Schäden auf:

- > veraltete Leitungen,
- > Korrosion,
- > unbekannter Zustand der verlegten Leitungen.

Es besteht dringender Erneuerungsbedarf.

Abbildung 84 – Geb. E, Korrosion + Undichtigkeiten

Es müssen die vorhandenen Sanitärleitungen (Warm-, Kalt- und Abwasser) zumindest überprüft, gegebenenfalls instandgesetzt oder erneuert werden.

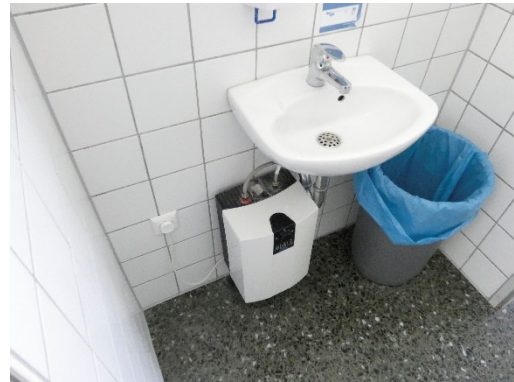
Die dezentralen Warmwassererzeuger befinden sich vorwiegend als Untertischgeräte unter den Handwaschbecken in den Toiletten im Treppenhausturm.

Es besteht Erneuerungsbedarf. Im Zuge einer Sanierung muss die Warmwasserbereitung und -verteilung überprüft und ggf. erneuert werden.

Abbildung 86 – Geb. E, Warmwasserbereitung in den WCs

Es wird empfohlen, die vorhandenen dezentralen Wassererzeuger gegen einen neuen, modernen und effizienten gebäudezentralen Warmwassererzeuger (Warmwasserspeicher mit Brauchwarmwasser-WP) zu ersetzen.
