Protokoll der Fußgänger-Begehung in Konstanz-Litzelstetten

19.04.2022, 14:30 -16:40 Uhr

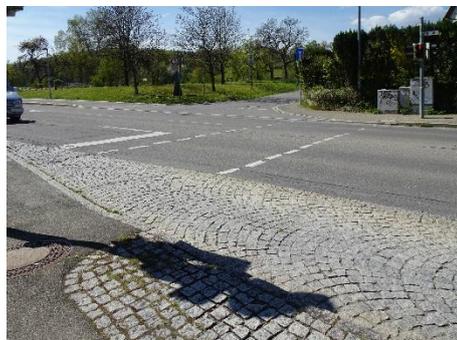
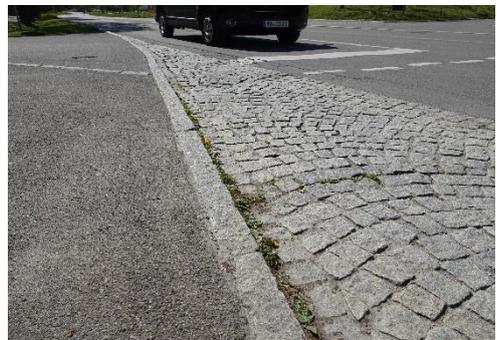
Für Rollator-Benutzer ist die schmale Rinne zwischen dem Asphalt des Straßenbelags und der Bordsteinkante ein Hindernis, vor allem, wenn der Rollator-Nutzer selbst unsicher auf den Beinen steht. Die Rollatorräder bleiben in der Rinne hängen.

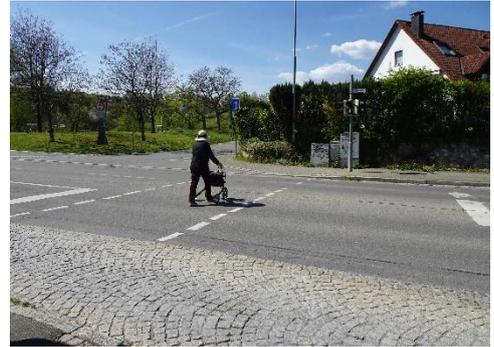
An der Bushaltestelle „Litzelstetten Waldfriedhof“, auf der Friedhofsseite, fehlen die taktilen Zeichen sowie die Bordsteinerhöhung für den Einstieg. Das kleinteilige Kopfsteinpflaster am Gehwegrand behindert Rollator-Benutzer.

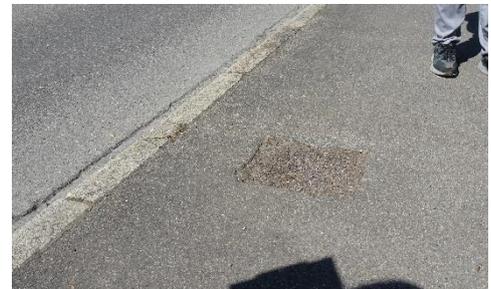
In der Gehweg-Oberfläche gibt es etwa auf Höhe gegenüber Hausnummer 1 eine unbefestigte Stelle, die für Rollatoren und Fußgänger ein Hindernis darstellt.

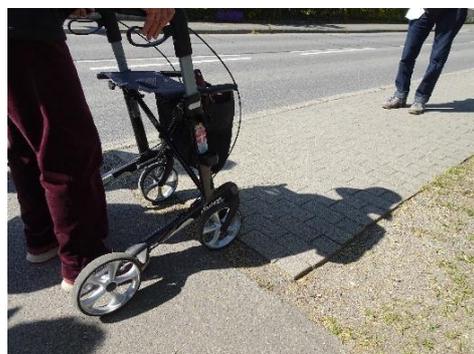
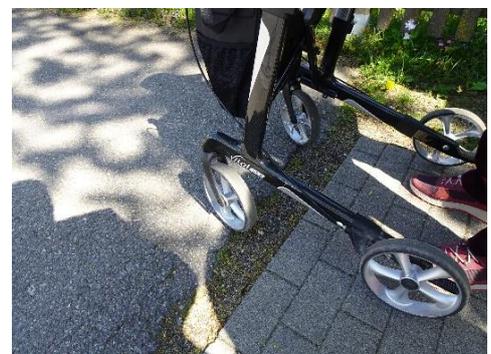
Im weiteren Verlauf etwa bei Hausnummer 2 gibt es erneut einen Wechsel des Belags mit einer unbefestigten Lücke.

An der Haltestelle „Tankstelle“ fehlen die taktilen Zeichen für Sehbehinderte sowie der angehobene Bordsteinrand. Die Oberfläche ist uneben. Es fehlt außerdem ein Wartehaus.

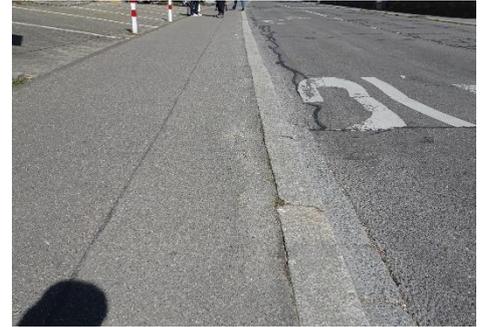
An der Einmündung „Am Rinzler“ in die Martin-Schleyer-Straße sind die Bordsteinkanten nicht abgesenkt. Außerdem ragen die Bordsteine im Kurvenbereich über die Gehwegfläche hinaus und stellen so Stolperfallen dar.

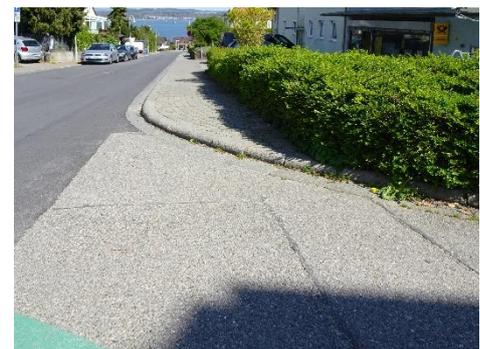
Die Oberfläche vor Hausnummer 6 in der Großherzog-Friedrich-Straße ist beschädigt.

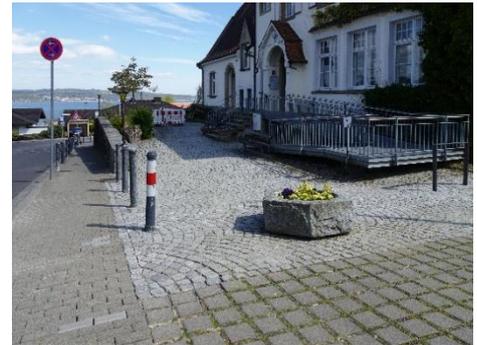
Bei einem Abstecher zur öffentlichen Toilette bei der Grundschule wurde festgestellt, dass mit weiteren Schildern auf die Toilette hingewiesen werden sollte, weil sie im Schulhof liegt, versteckt mit dem Zugang unter einem Überbau.

Die Toilette und der direkte Zugang sind nicht rollstuhlgerecht.

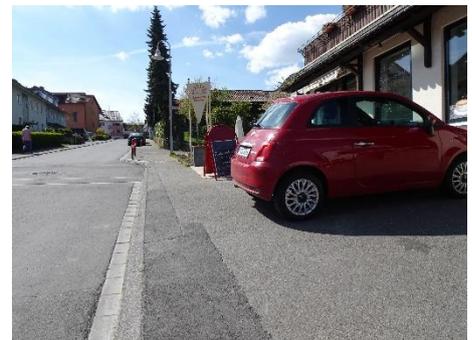
Der Gehweg ist ab der Einmündung Blumenstraße verengt.

Besonders eng wird der Weg bei einem Installationskasten für das schnelle Internet kurz vor dem Derbyweg.

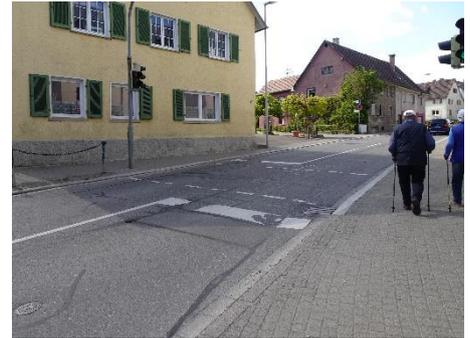
Etwa ab der Purren-Apotheke in Richtung Gartenpfad dürfen Autos zur Hälfte auf dem Gehweg parken. Dadurch wird der Gehweg eingengt.

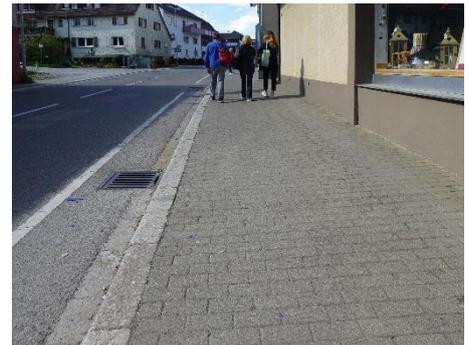
Die Bushaltestelle „Zum Purren“ hat keine taktilen Zeichen für sehbehinderte Menschen und keine erhöhte Bordsteinkante für den Einstieg. Außerdem fehlt ein Wartehaus.

Die Gehwegoberfläche ist im gesamten Verlauf uneben und weist Vertiefungen auf.

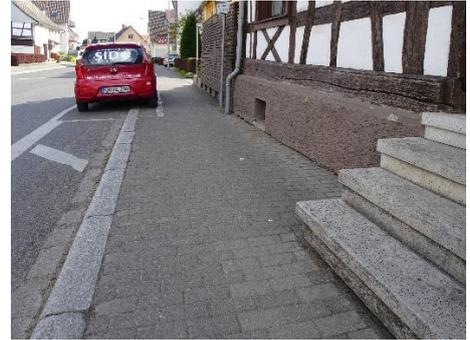
Eine weitere Engstelle ist an der Martin-Schleyer-Straße Hausecke Nr. 29
