Protokoll der Fußgänger-Begehung in Konstanz-Egg

19.05.2022, 14:30 -15:35 Uhr

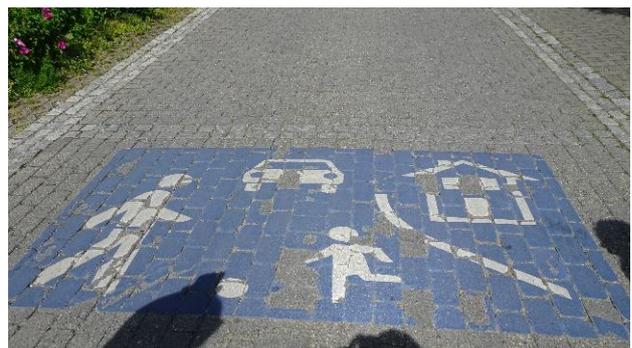
Von Radfahren wird der Hinweis auf die Spielstraße in der Bachgasse kaum bemerkt, weil die blaue Kennzeichnung auf dem Straßenbelag verblasst und das Schild am Straßenrand nicht direkt im Bildfeld liegt.

Das Pflaster in der Bachgasse ist holprig, es wird von Frau Meier mit ihrem Rollator als noch begehbar bezeichnet.

Ab der Verzweigung der Bachgasse „Zum Schlössli“ könnte eine weitere Kennzeichnung als Spielstraße auf dem Belag auf die Geschwindigkeitsreduzierung hinweisen.

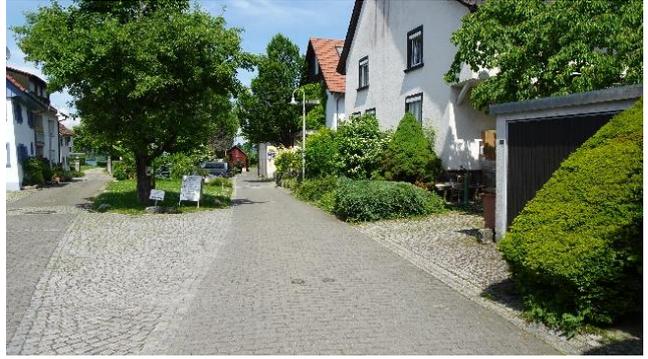
Die Abzweigung des Radwegs von der Bachgasse in die Hohenegger Straße ist nicht ausreichend gekennzeichnet. Das Schild für Radfahrer ist klein. Einen Hinweis auf dem Boden (Pfeil) könnten Radfahrer besser erkennen.

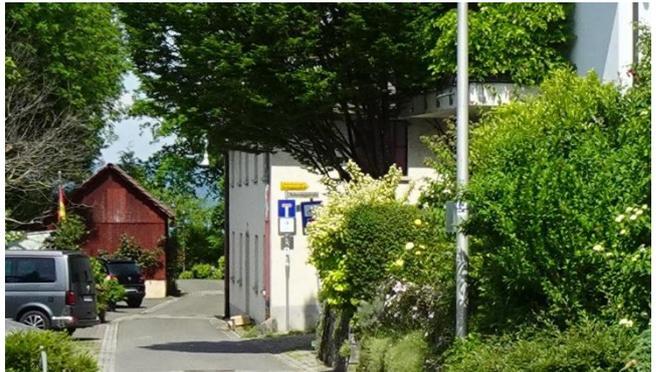
Die Einfahrt aus der Hohenegger Straße in die Bachgasse ist unübersichtlich.

Hier weisen die Bewohner daraufhin, dass ein Spiegel sowohl für die Radfahrer aus der Hohenegger Straße als auch für Verkehrsteilnehmer aus der unteren Bachgasse eine höhere Sicherheit bieten würde.

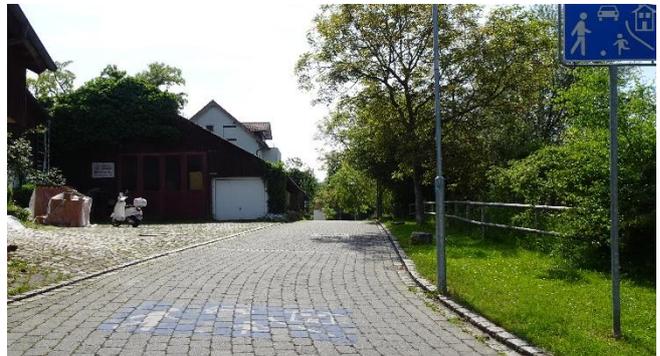
Der „Flurweg“ ist als Spielstraße gekennzeichnet.
Auch hier wurde die nicht angepasste Geschwindigkeit von Radfahrern beobachtet.

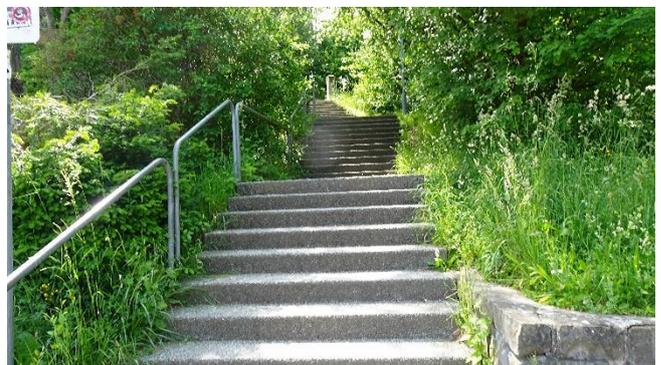
Bei der Treppe zum Übergang über die L 219 und den Bushaltestellen Egg/Universität hat nur auf einer Seite einen Handlauf. Das Gebüsch wächst in den Bereich der Treppe und behindert die Nutzung des Handlaufs. Die Handläufe sollten durchgängig sein. Es fehlt ein Handlauf auf der anderen Seite

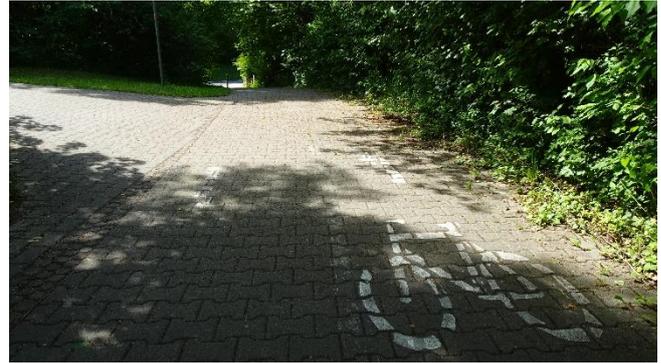
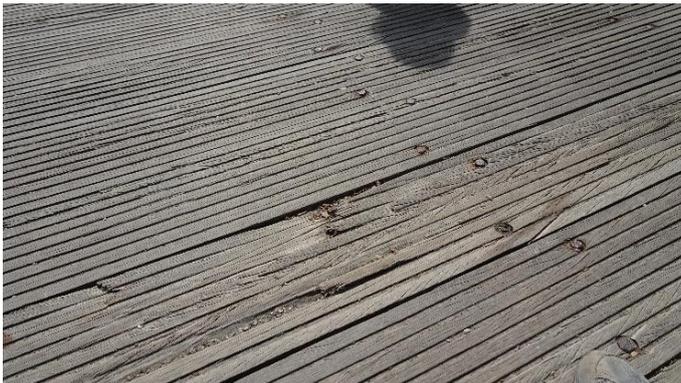
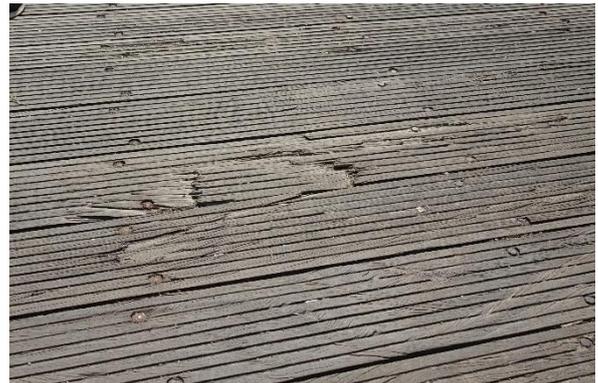
Rollator-Benutzer und Rollstuhlfahrer begehen die Rampe, die auch von Radfahrern von und zur Universität genutzt wird. Am Verzweigungsbereich begegnen sich Fußgänger und Radfahrer an einer wenig einsehbaren Stelle.

Die Holzbohlen der Fußgänger- und Radbrücke sind beschädigt und stellen eine Stolperfalle dar.

Nach Aussage der Bewohner ist der Belag bei Regen sehr rutschig. Die Helligkeit der Ausleuchtung im Bereich der Brücke sollte überprüft werden.

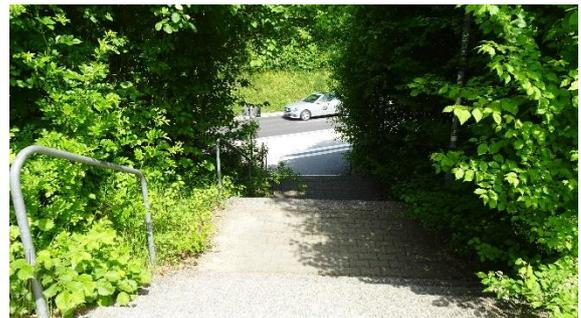
Bei der Treppe zur Bushaltestelle Egg/Universität (Richtung Stadtmitte) ist nur auf einer Seite ein Handlauf angebracht. Der Handlauf ist nicht durchgängig und wird vom Gebüsch überdeckt. Es fehlt ein Handlauf auf der anderen Seite. Die Handläufe sollten durchgängig sein.

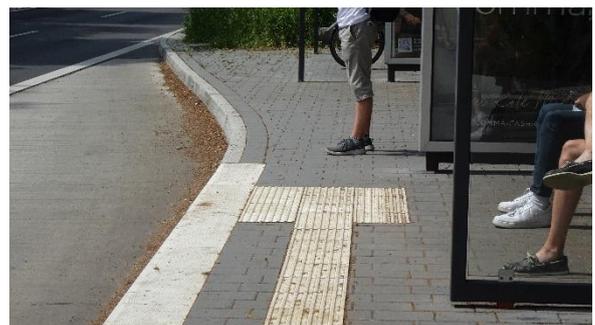
An beiden Bushaltestellen Egg/Universität ist der Durchgang zwischen der Stahlstrebe der Glaswand und der Bordsteinkante eng und für Rollstuhlfahrer eine Gefahr, wenn ein Bus einfährt.

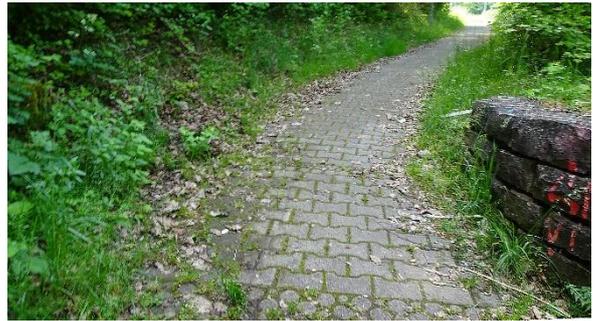
Der Weg von der Bushaltestelle Egg/Universität (Richtung Stadtmitte) zur Fußgänger-Brücke wächst zu.

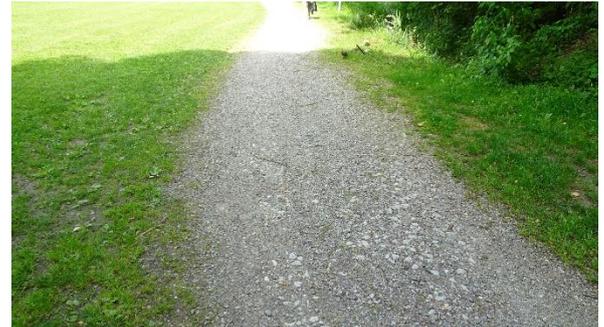
Der Fußweg neben dem Egger Dorfbach, entlang der Egger Wiese, ist geschottert und für Rollator-Nutzer sehr beschwerlich.

Der Fußweg wird von den Egger Bewohnern bevorzugt für den Zugang zur Bushaltestelle genutzt.
